| Stavba<br><br>Zriadenie envirocentra<br>p.č.181, Lemešany | | Stupeň | Projekt |
| Obsah<br>Detaily stykov a spojov krovu | | Mierka | 1 : 25 |
| | | Výkr.č. | S6 |

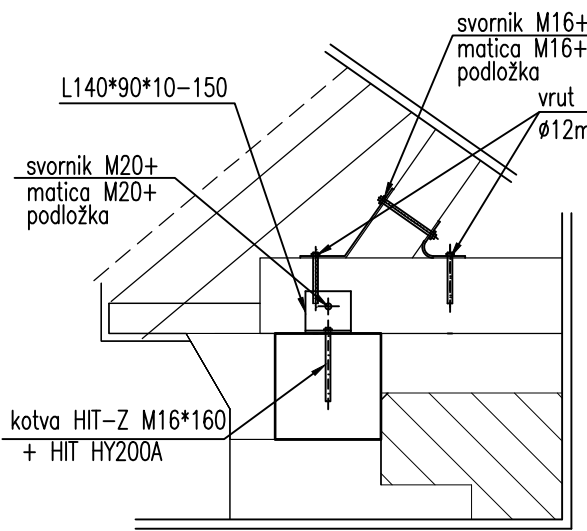
Detail "1" - počet ks: 14  
kotvenie väzného trámu

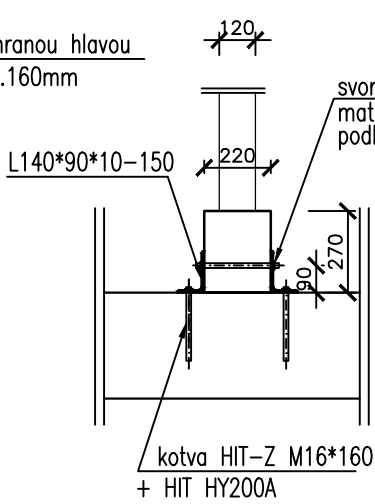
kotvenie väzného trámu  
ks 14

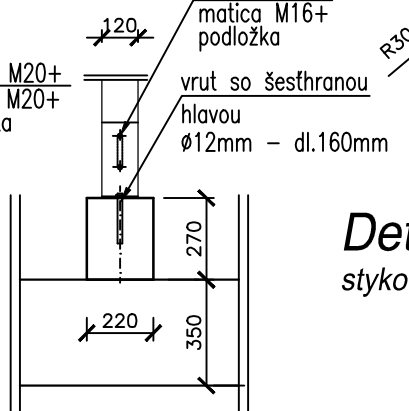
kotvenie krokvy  
do väzného trámu  
ks 10

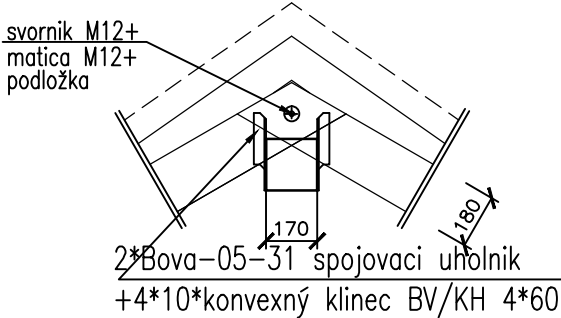
Detail "2" - ks 8  
vrcholova väznica a krokva

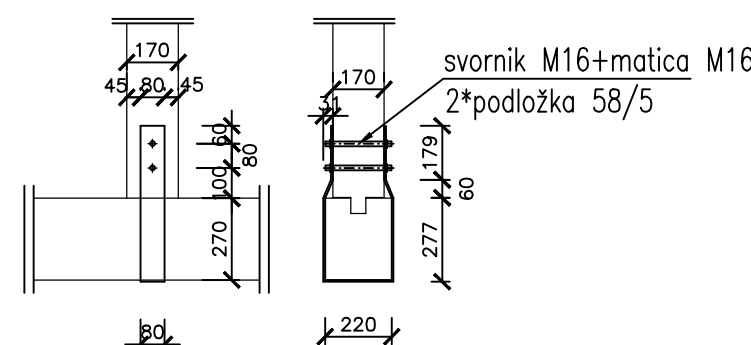
Detail "3" - ks 12  
stĺp na väzný trám

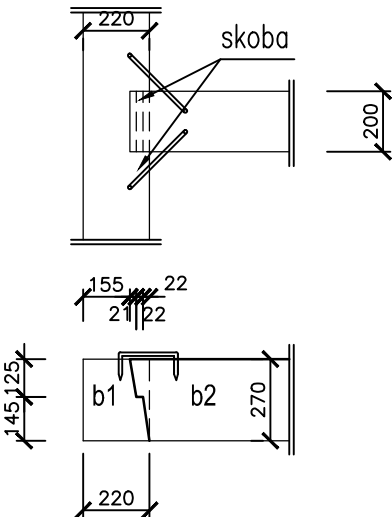
Detail "4" - ks 6  
stykovanie väzných trámov

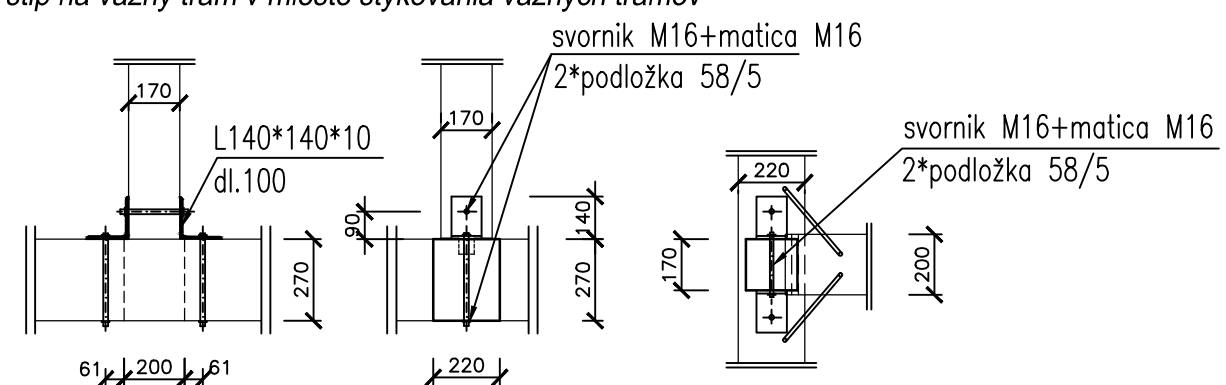
Detail "5" - ks 6  
stĺp na väzný trám v mieste stykovania väzných trámov

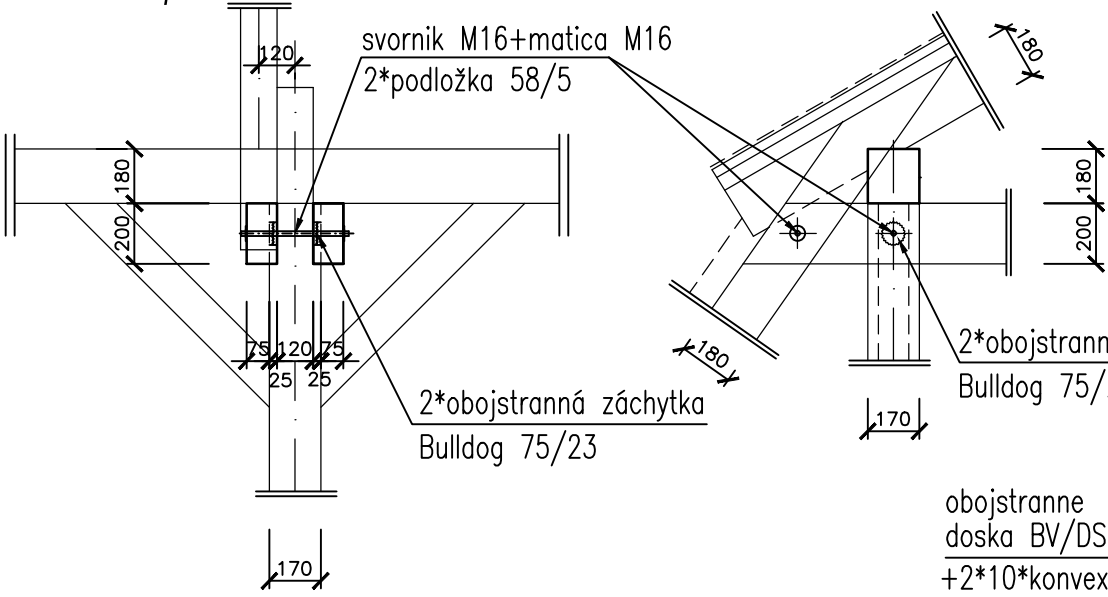
Detail "7" - ks 8  
klieština a stĺp

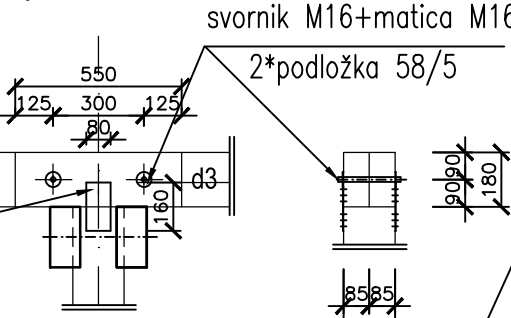
Detail "9" - ks 4  
stykovanie väznice

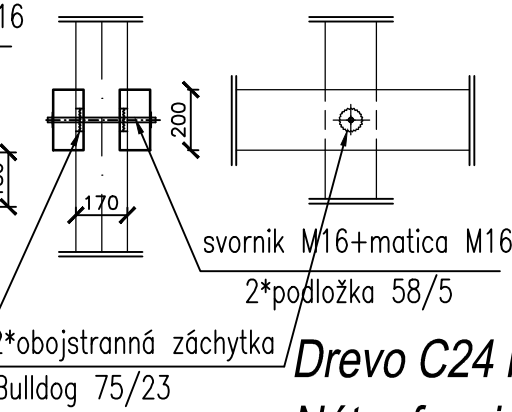
Detail "10" - ks 6  
stĺp c3 a klieština v strede

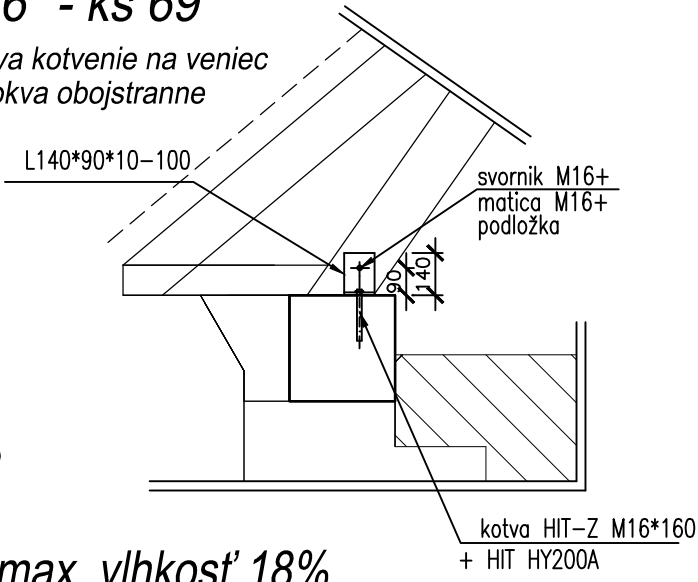
Detail "6" - ks 69  
bežná krokva kotvenie na veniec  
nárožná krokva obojsstranne

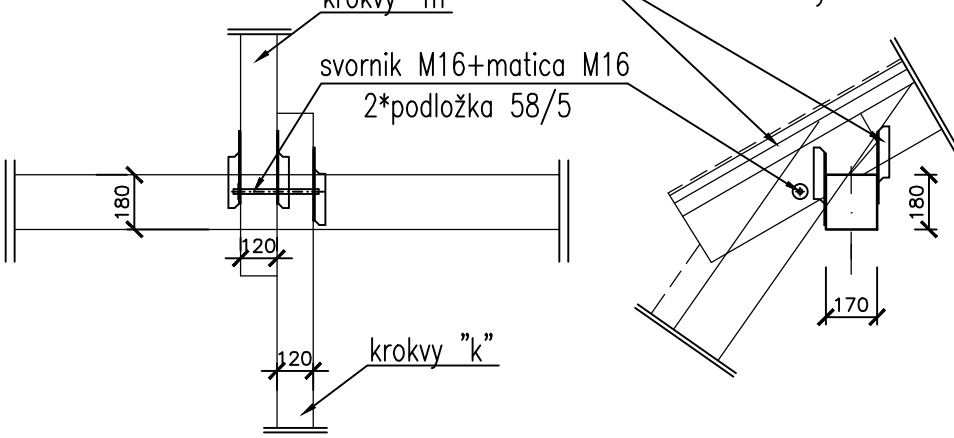
Detail "8" - ks 58  
väznica a krokvy

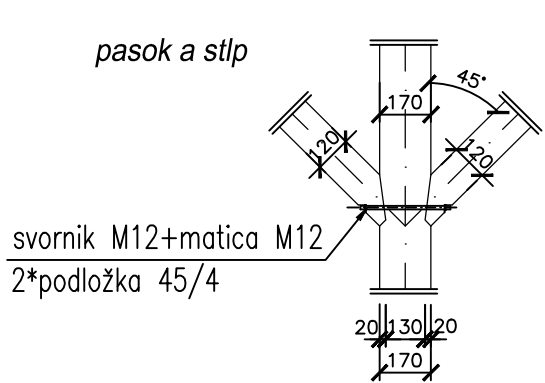
Detail "11" - ks 21  
pasok a stĺp
